**OFICIO N° D000018-2023-MIDIS/PNPAIS-UTAMAZONAS**

Asunto : Resultados de Verificación de las Alertas de 056, 057,058 CASOS.

**CASO N° 056-2023-CTVC/AMAZONAS-CONDORCANQUI. TAMBO PAMPA ENTSA**

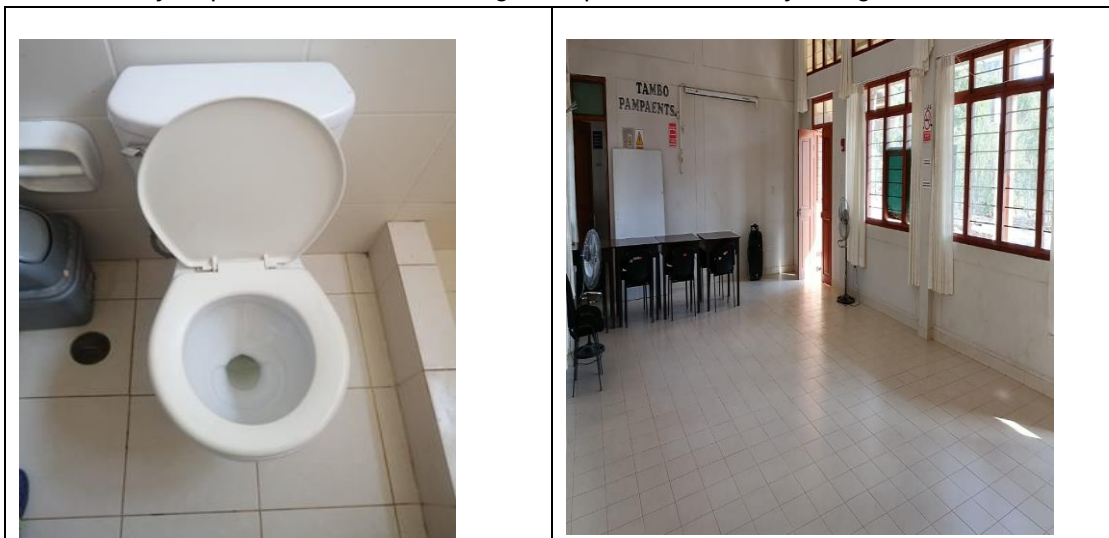
**2. SERVICIOS HIGIENICOS ESTAN SUCIOS/DESORDENADOS/EN MAL ESTADO**

Se han tomado las medidas correctivas a fin de garantizar que los SSHH se encuentren en buen estado y limpios, se coordinó con el gestor que realice un mayor seguimiento al custodio.

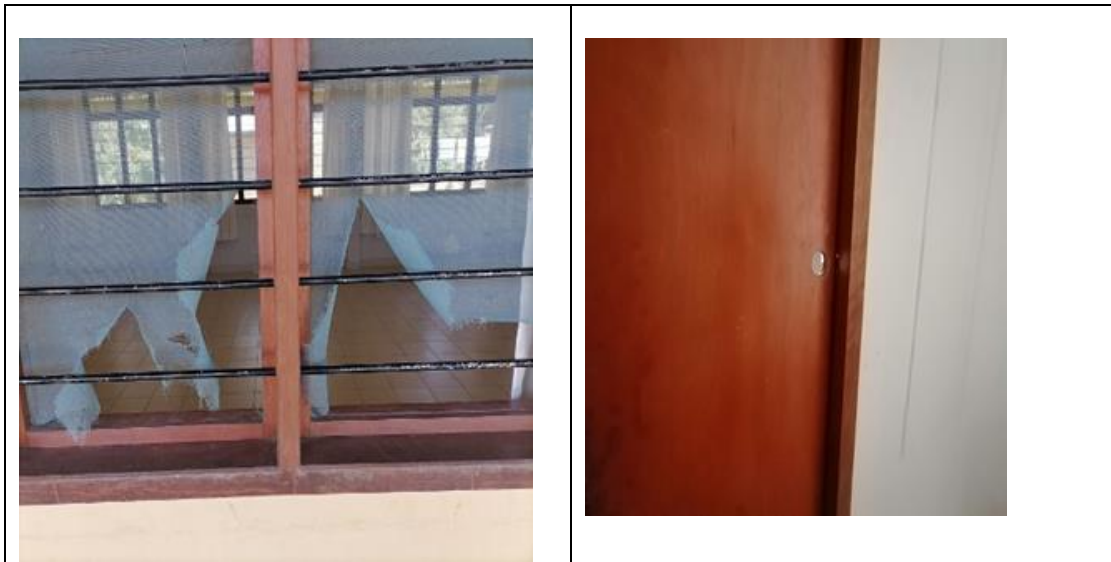
### 3. TAMBO CUENTA CON PUERTAS, VENTANAS EN MAL ESTADO

Debe resaltarse que tanto las puertas y ventanas no están en mal estado de conservación, lo que está en mal estado son las mallas mosquiteras que con el tiempo se han deteriorado por el tiempo y la situación climática.

Cabe señalar en honor a la verdad que una chapa tipo pomo se ha deteriorado,

Esta situación se ha hecho de conocimiento a la sed central a través de la ficha de mantenimiento estando a la espera del financiamiento

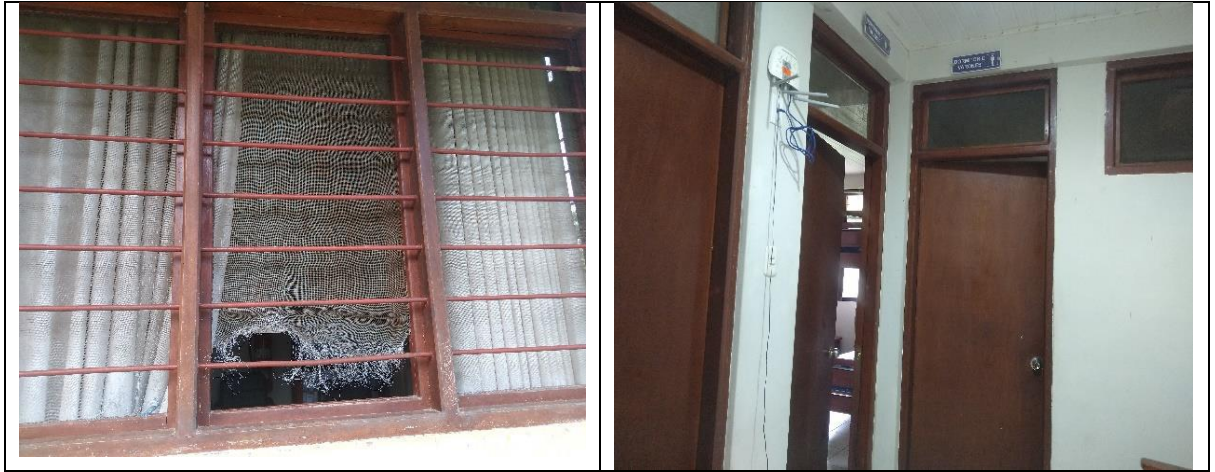
##### 1.- TAMBO CUENTA CON PUERTAS, VENTANAS EN MAL ESTADO

Debe resaltarse que tanto las puertas y ventanas no están en mal estado de conservación, lo que está en mal estado son las mallas mosquiteras que con el tiempo se han deteriorado por el tiempo y la situación climática. Esta situación se ha hecho de conocimiento a la sede central a través de las fichas de mantenimiento.

Se está a la espera de los desembolsos para la realización de los mantenimientos

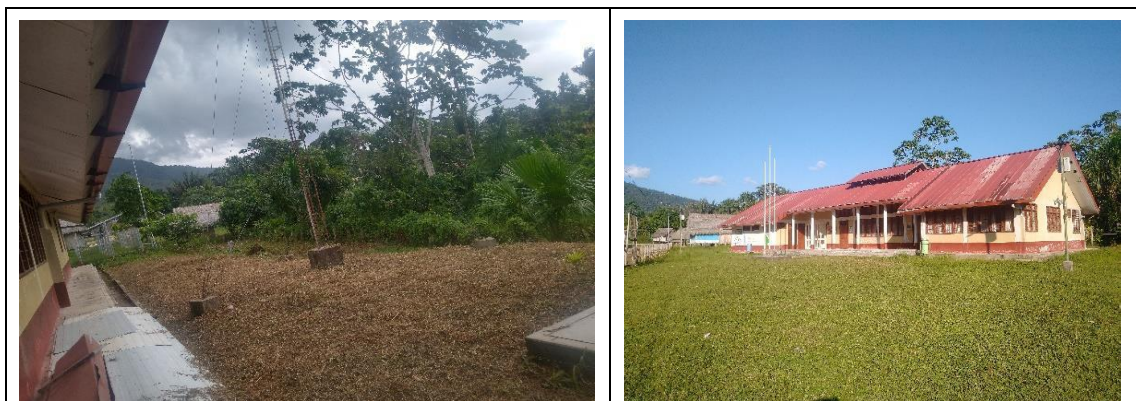
## 3.- AREAS VERDES DE TAMBO NO RECIBE MANTENIMIENTO

En este punto se puede manifestar que si se realiza el mantenimiento correspondiente cada mes y medio, se viene conservando el grass natural para obtener de manera permanente las áreas verdes y darle una buena vista decorativa a nuestra Institución, se realiza la poda y descolmatación de las mismas, para darle un ambiente seguro y libre de roedores y animales.

Es necesaria indicar que el tambo se encuentra en una zona donde la vegetación crece continuamente, realizando su poda cada mes por razones de personal y presupuesto.

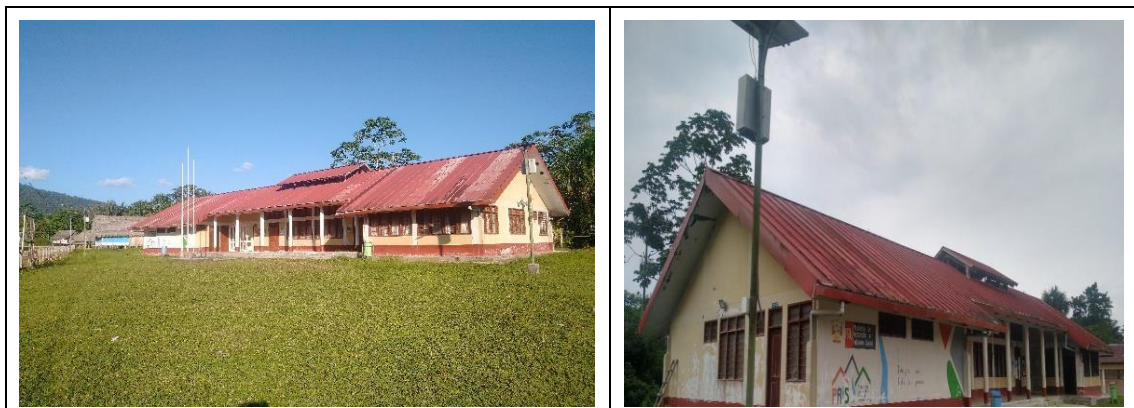
#### 4.- TAMBO CUENTA CON PAREDES, TECHOS, PISOS EN MAL ESTADO.

Referente a este punto, cabe resaltar que las paredes no se encuentran en mal estado, lo que falta es el repintado que por efectos de la lluvia constante en la zona esta se despinta frecuentemente. Referente al techo se ha originado desprendimientos de ciertas partes focalizadas, ello debido a que los murciélagos buscan coberturas bajo techo originando estos agujeros. Se ha elaborado la ficha de mantenimiento haciendo de conocimiento a la sede central.

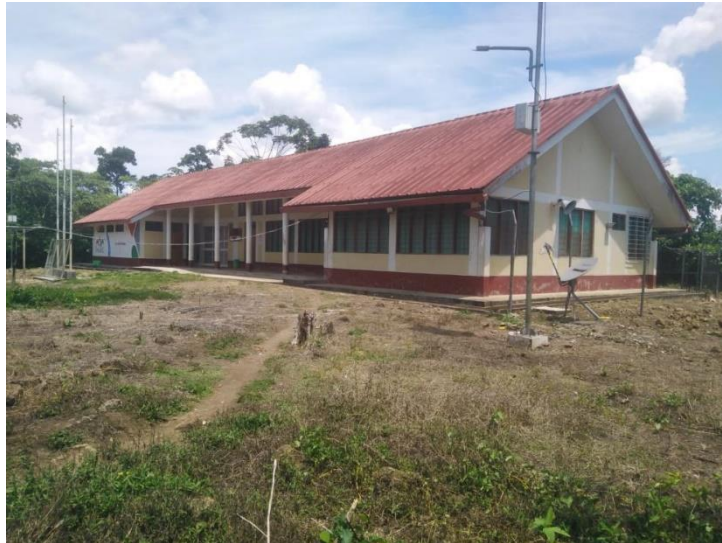
#### 3.- AREAS VERDES DE TAMBO NO RECIBEN MANTENIMIENTO

Ante ello se manifiesta que se ha corregido el hallazgo a la fecha se ha realizado la limpieza del perímetro eliminando la maleza, cabe señalar que esta actividad se realiza cada mes, por estar ubicado el tambo en una zona húmeda, el crecimiento de la maleza es constante.
