**OFICIO N°066-2023-CTVC/LORETO IQUITOS**

- CASO N° 0091-2023-CTVC/IQU

**CASO**

N° 0091-2023-CTVC/IQU

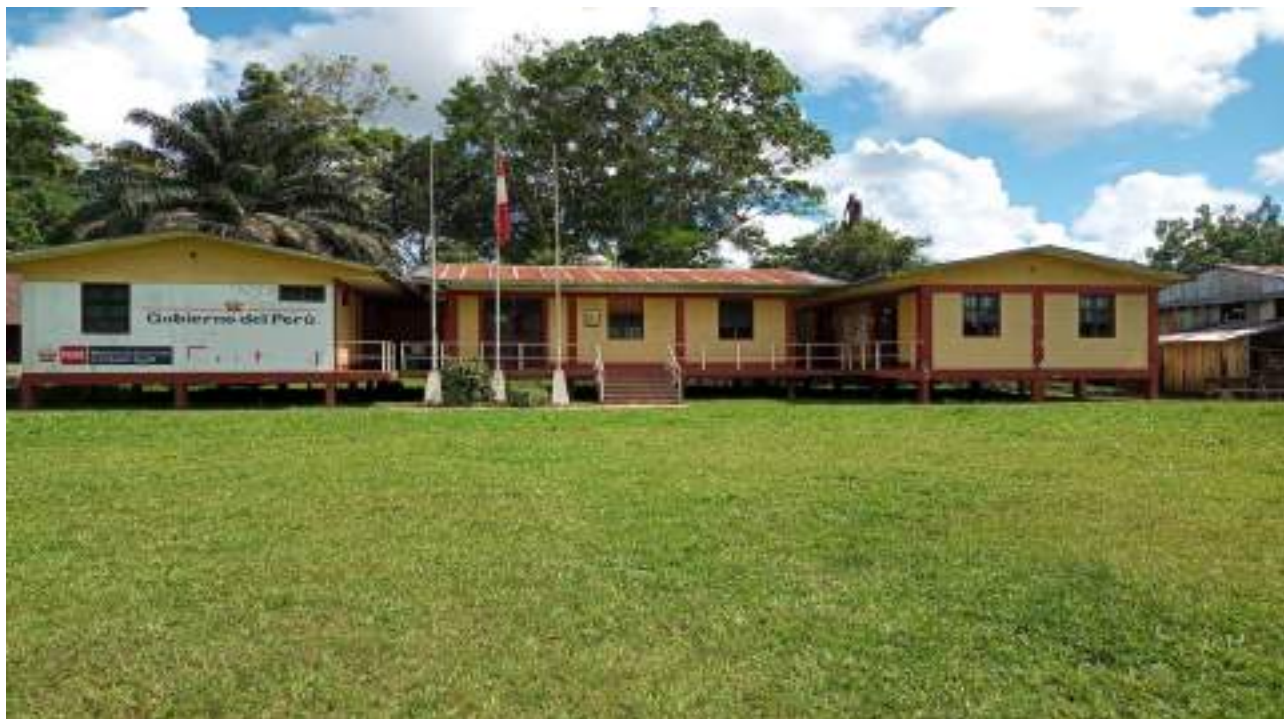
### **ANEXO 03**

- 9. TAMBO CUENTA CON PAREDES, TECHOS, PISOS EN MAL ESTADO.** El veedor refiere que las paredes están despintadas, peladas, el piso en partes están en mal estado.

Pintura de las paredes exteriores del Tambo “Cañaveral” presentan deterioro -12.06.2023

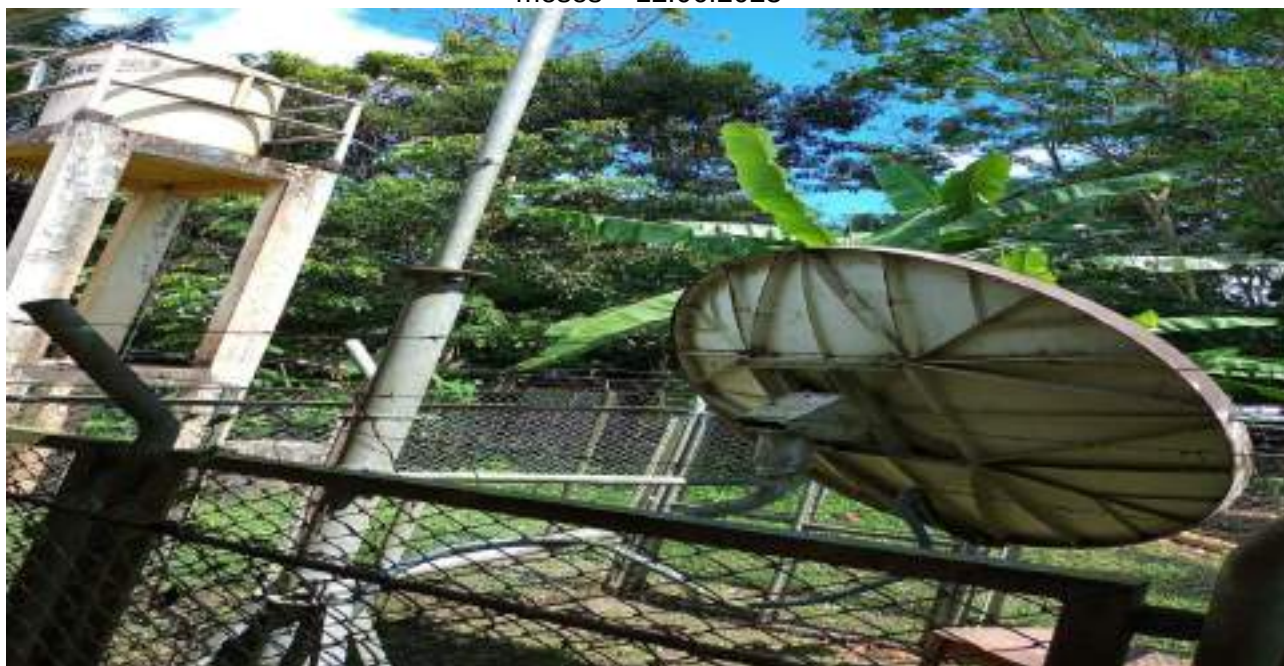
### **ANEXO 04**

- 5. TAMBO NO CUENTA CON LAVADERO / TENDAL.** Tampoco cuenta con lavadero y tendal.
- 6. TANQUE CISTERNA/TANQUE ELEVADO DE TAMBO CON ELECTROBOMBA EN MAL ESTADO.** El Veedor refiere que el tambo adolece de servicio de agua, debido a que el tanque cisterna elevado no funciona (electrobomba está en mal estado más de un año). Para salvar la carencia mencionada el Custodio recolecta agua de lluvia en recipientes (para bañarse y limpiar los baños), lo mencionado resulta incómodo para las personas que hacen uso del servicio de hospedaje, más aún cuando el agua no es tratada.

- 7. TAMBO NO CUENTA CON ANTENA DE INTERNET.** Al respecto el veedor refiere que desde hace aproximadamente 1 año la antena parabólica no funciona.
- 8. TAMBO NO CUENTA CON PATIO AMPLIO PARA ALBERGAR A LA POBLACION EN EVENTOS MASIVOS.** El veedor refiere que existe un espacio amplio alrededor del Tambo, pero que no presta las condiciones para albergar un numero regular de personas (es un

- 14. SERVICIOS HIGIÉNICOS NO CUENTAN CON AGUA.** El veedor ha manifestado que al estar en mal estado la cisterna (no funciona), por lo tanto, los servicios higiénicos no cuentan con agua, aproximadamente desde hace 1 año.

Tambo Cañaveral: Tanque no funciona por electrobomba malograda más de 1 año, no se puede elevar el agua del pozo artesiano. y Antena parabólica en mal estado no funciona desde hace 8 meses – 12.06.2023

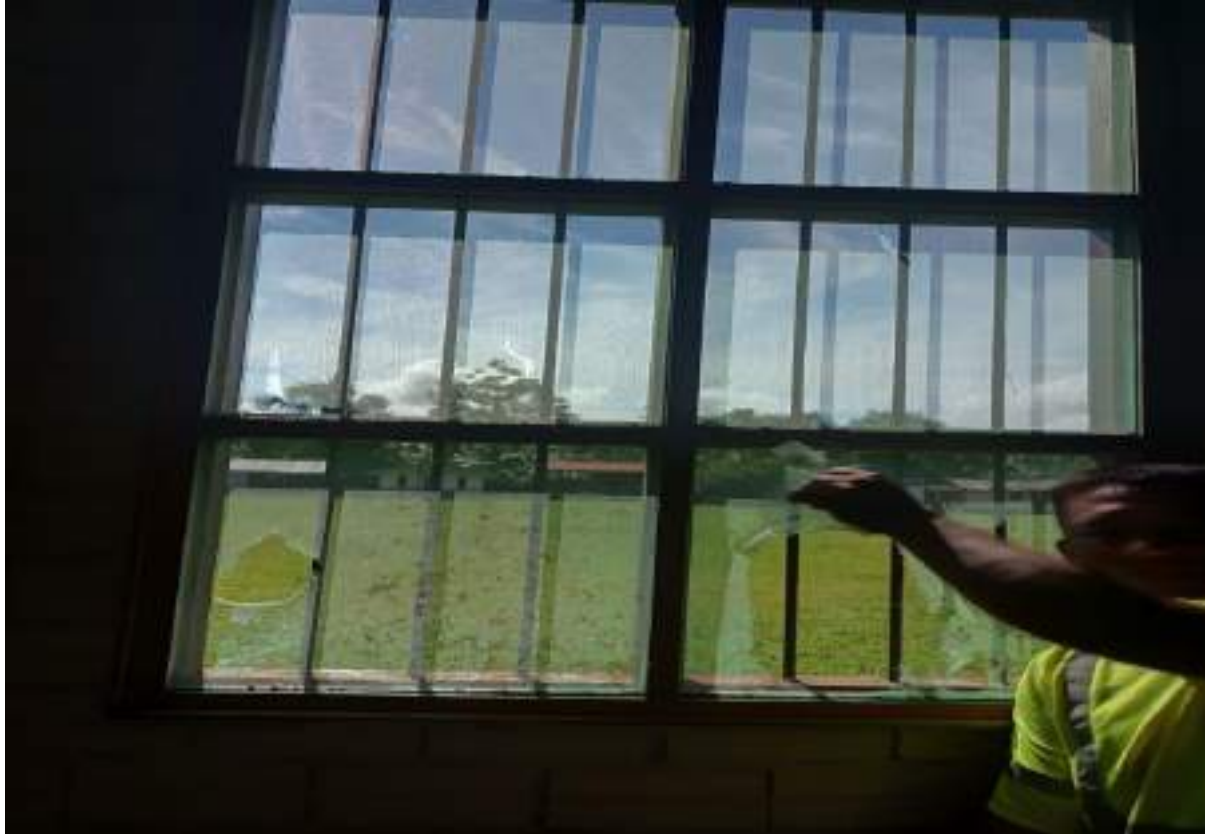
#### **ANEXO 05**

- 10. TAMBO CUENTA CON PUERTAS, VENTANAS EN MAL ESTADO.** El veedor manifiesta que algunas puertas y ventanas están deterioradas, no cierran bien, la tela metálica de las ventanas de los dormitorios está rotos por donde ingresan los sancudos.

Tela metálica rota de ventana de dormitorios del Tambo Cañaveral – Fecha:12/06/2023

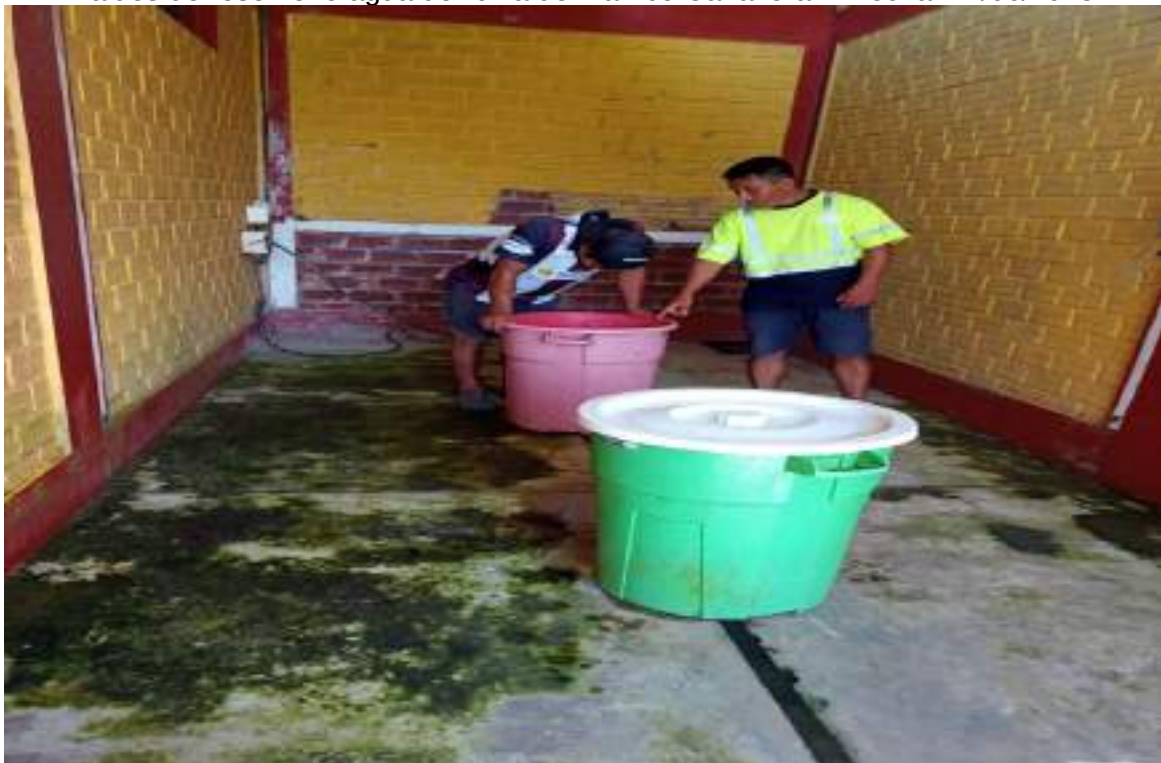
#### **ANEXO 06**

- 13. TAMBO NO TIENE SERVICIO DE AGUA POTABLE.** También nos manifiesta que el tambo no cuenta con servicio de agua potable, viene recolectando agua de lluvia.

Baldes de reservorio agua de lluvia del Tambo Cañaveral – Fecha: 12/06/2023
