Programa Nacional  
CUNA MÁS

**OFICIO N° -2023-MIDIS/PNCM-UTJUN**

Asunto : CASO CTVC N°182-2023 RESUELTO SCD OCT LA MERCED

**SEGUNDO:** Con fecha 05 de setiembre de 2023, la Unidad Territorial recibió la Alerta registrada como Caso N° 182-2023-CTVC/JUN, referida al funcionamiento del Servicio de Cuidado Diurno del Comité de Gestión "LOS ANGELITOS DE SATIPO".

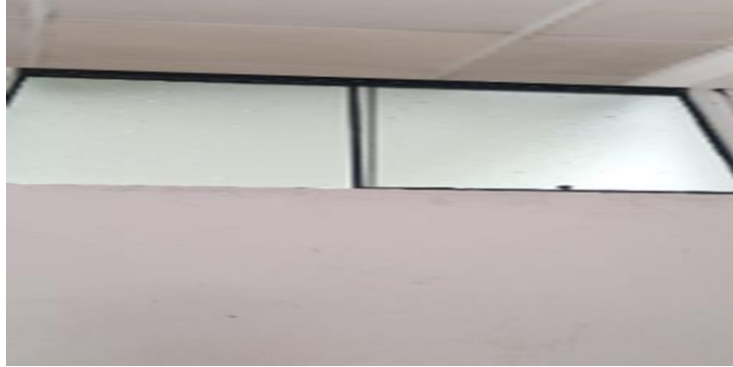
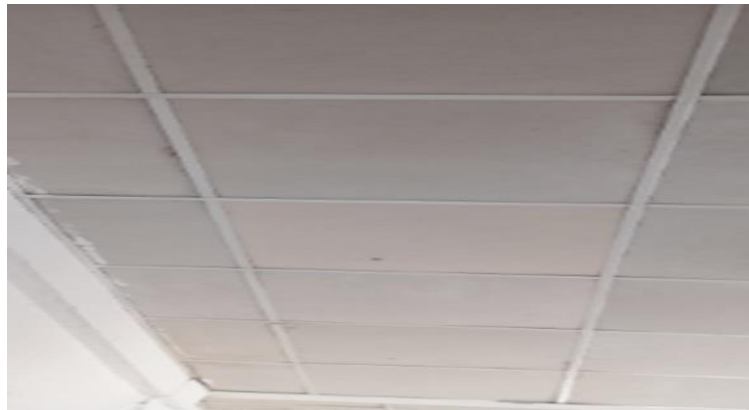
Anexo N° 01 – PAREDES, TECHOS Y PISOS REPARADOS:

**2. CIAI NO CUENTA CON PAREDES, TECHOS, PISOS EN BUEN ESTADO.** Durante la veeduría se observó que el cielo raso del CIAI estaba en mal estado por los siguientes motivos:

- El cielo mostraba signos de humedad por donde pasa el agua cuando llueve.
- Una parte del cielo raso estaba descubierto por donde se notaba cables de luz expuestos.
- El cielo raso mostraba que las láminas de yeso estaban saliendo de sus lugares, así mismo el aluminio que la sostiene estaban por desplomarse.
- También se observó que en la pared existe rastros de algún insecto a animales menores.

Respecto al punto crítico efectivamente, se observa que una parte del cielo raso estaba descubierta, las láminas de yeso están saliendo de sus lugares y la pared con rastros de insectos de animales menores.

Comité de Gestión: realizó la reparación de todo lo observado en el CIAI.

Adjunto vista fotográfica de reparación realizada (ver anexo N° 01)

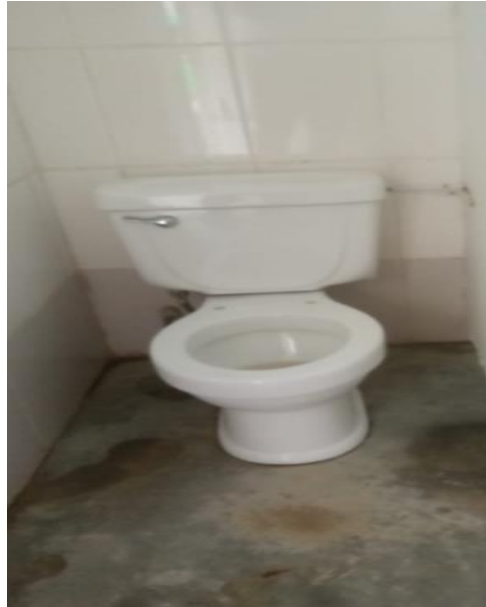
### Anexo N° 02 – BAÑOS DE NIÑOS:

**3.- CIAI NO CUENTA CON BAÑO/LETRINA PARA NIÑOS UBICADO EN UN LUGAR ACCESIBLE Y SEGURO.** Durante la veeduría se observó que la sala no tenía baños para niños pequeños ni bacines para ser utilizados por los niños. Al respecto la Madre Guía manifestó que los niños utilizan pañales.

Respecto al punto crítico efectivamente, se observa que la sala no tiene baños para niños pequeños, ni bacines para ser utilizados por los niños.

Comité de Gestión: instalo un baño para niños en la sala.

Adjunto vista fotográfica (ver anexo N° 02)

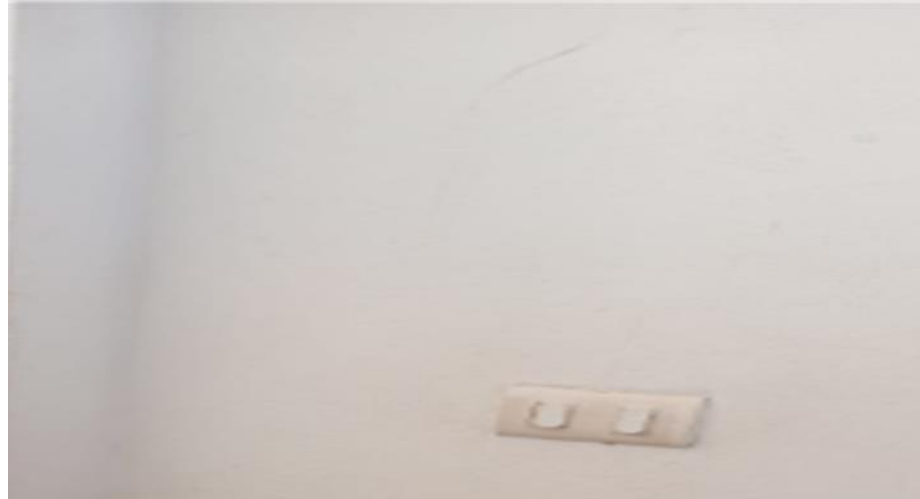
*Anexo N° 03 – UBICACIÓN DEL TOMA CORRIENTE;*

**4. CIAI TIENE CABLES ELECTRICOS Y/O TOMACORRIENTES EN MAL ESTADO Y/O AL ALCANCE DE NIÑOS/AS.** Durante la veeduría se observó que dentro de la sala había dos (02) tomacorrientes expuestos a los niños. (Ver Anexo 4).

Respecto al punto crítico efectivamente, se observa que dentro de la sala existe 2 tomacorrientes expuestos a los niños.

Se reubico los tomacorrientes fuera del alcance de los niños.

Adjunto vista fotográfica (ver anexo N° 03)

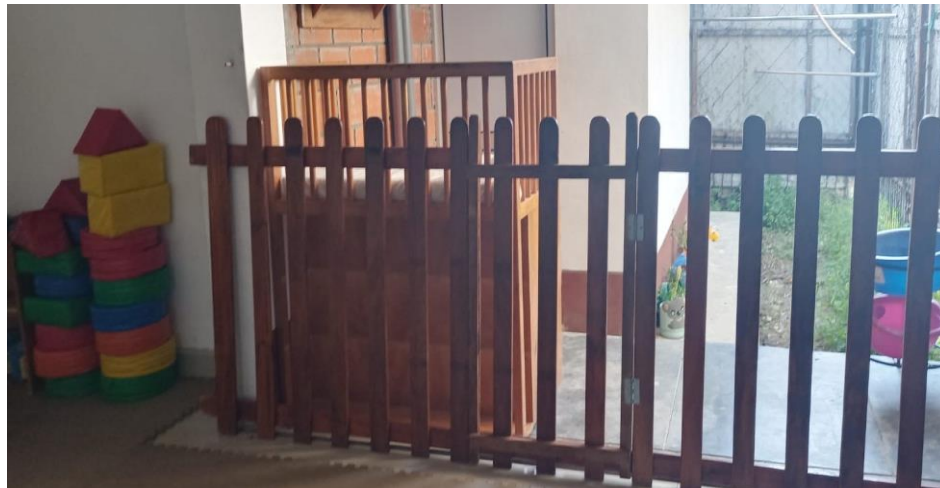
*Anexo N° 04 – REJAS DE PROTECCION PARA SALIDAS;*

**5. CIAI NO CUENTA CON REJAS DE PROTECCION/SEGURIDAD EN PUERTA DE SALIDA A LA CALLE, PUERTA DE ACCESO A COCINA, ESCALERAS, POZO DE AGUA.** Durante la veeduría se observó que

el CIAI no tenía rejas de protección en las puertas principales ni en los lugares que dan al patio y/o baño para adultos.

Ante lo mencionado, se identifica de manera contundente que el CIAI no cuenta con rejas de protección, así como tampoco puerta de acceso a la cocina, entre otros.

Comité de Gestión realizó la reparación de todo lo observado inmediatamente para brindar un servicio de calidad. Se adjunta vista fotográfica de reparación realizada (ver anexo N° 04)

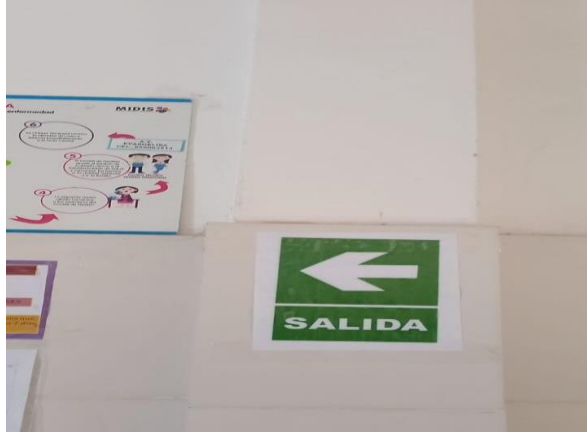
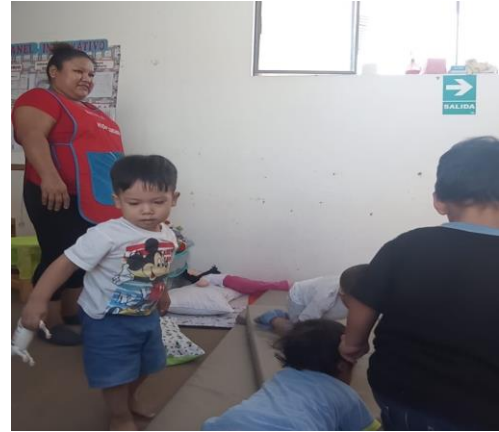
Anexo N° 05 – SEÑALIZACION DEL CIAI:

**6.-CIAI NO CUENTA CON AREAS DE EVACUACION, AREAS DE PROTECCION SEÑALIZADAS EN CASO DE SISMO.** Se observó que en el interior del CIAI no tenía señalizados las áreas de evacuación o protección en caso ocurra un sismo.

Respecto al punto crítico efectivamente, se observa que no hay áreas de evacuación y señalización en caso de sismo en el CIAI.

Se realizó la señalización en el CIAI las áreas de evacuación y protección en caso de sismo. Adjunto vista fotográfica (ver anexo N° 05)

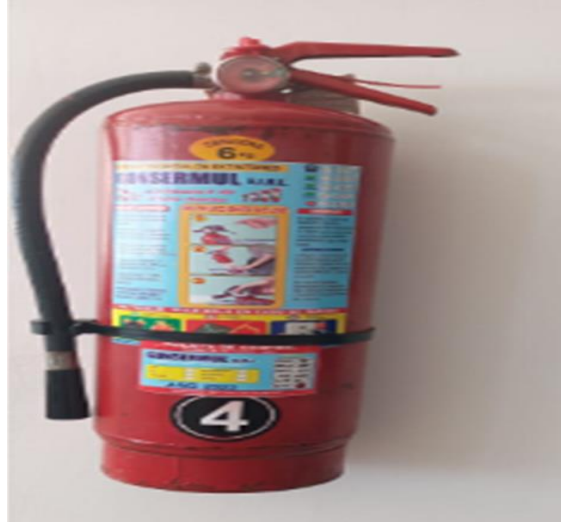
Anexo N° 06 – COLOCACION DEL EXTINTOR:

**7.-CIAI TIENE EXTINTOR MAL UBICADO.** Durante la veeduría se observó que los extintores estaban expuestos a los niños con riesgo a ser manipulado; uno de los extintores estaba ubicado a la entrada de la sala cerca del lugar donde guardan sus cosas de los niños y el otro al interior cerca al lugar donde juegan los niños. (Ver Anexo 5).

Respecto al punto crítico observado, podemos manifestar que efectivamente, el extintor estaba ubicado a la entrada de la sala cerca al lugar donde guardan sus cosas los niños.

El extintor se colocó en el lugar apropiado según directiva del PNCM. Adjunto vista fotográfica (ver anexo N° 06)

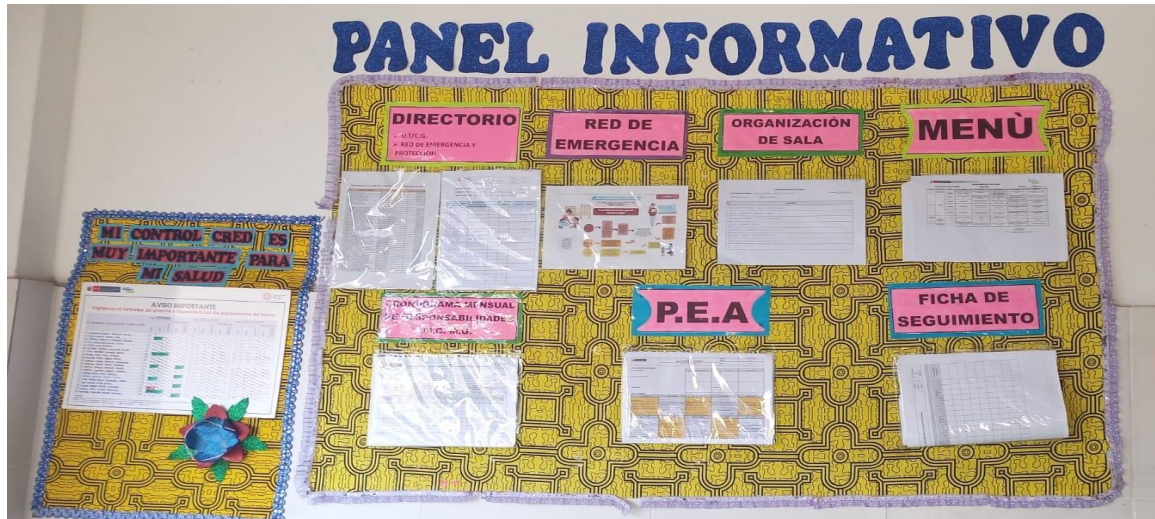
Anexo N° 07 – PAPEL INFORMATIVO COMPLETO:

**8.-CIAI NO CUENTA CON PANEL INFORMATIVO.** Durante la veeduría se observó que el CIAI no tenía panel informativo. La Madre Guía manifestó que recién lo colocaran.

Respecto al punto crítico efectivamente, se observa que el panel informativo carecía de información. Como medida correctiva inmediatamente con el apoyo de la Coordinadora de Servicio se completó la información.

Adjunto evidencia fotográfica (ver anexo N° 07)

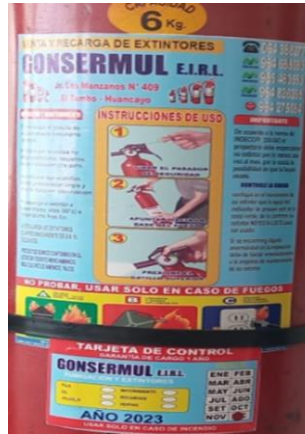
Anexo N° 08 – EXTINTOR CON TARJETA DE CONTROL:

**9.-CIAI TIENE EXTINTOR CON FECHA VENCIDA.** Durante la veeduría se observó que uno de los extintores tenía fecha vencida (enero 2023) (Ver Anexo 6).

Respecto al punto crítico observado, podemos manifestar que efectivamente, el extintor tenía fecha vencida.

Como medida correctiva inmediata, se procedió con la recarga del extintor, colocando su registro y la tarjeta de fecha de vencimiento.

Adjunto vista fotográfica (ver anexo N° 08)
